Santo André, 23 de janeiro de 2023

RELATÓRIO SOBRE CONDIÇÕES ESTRUTURAIS DA PASSARELA SOBRE A ÁREA DE PRESERVAÇÃO – NASCENTE DO CÓRREGO DO IPIRANGA CPB - CENTRO PARALÍMPICO BRASILEIRO

Rodovia dos Imigrantes, Km 11,5
Vila Guarani – São Paulo - SP

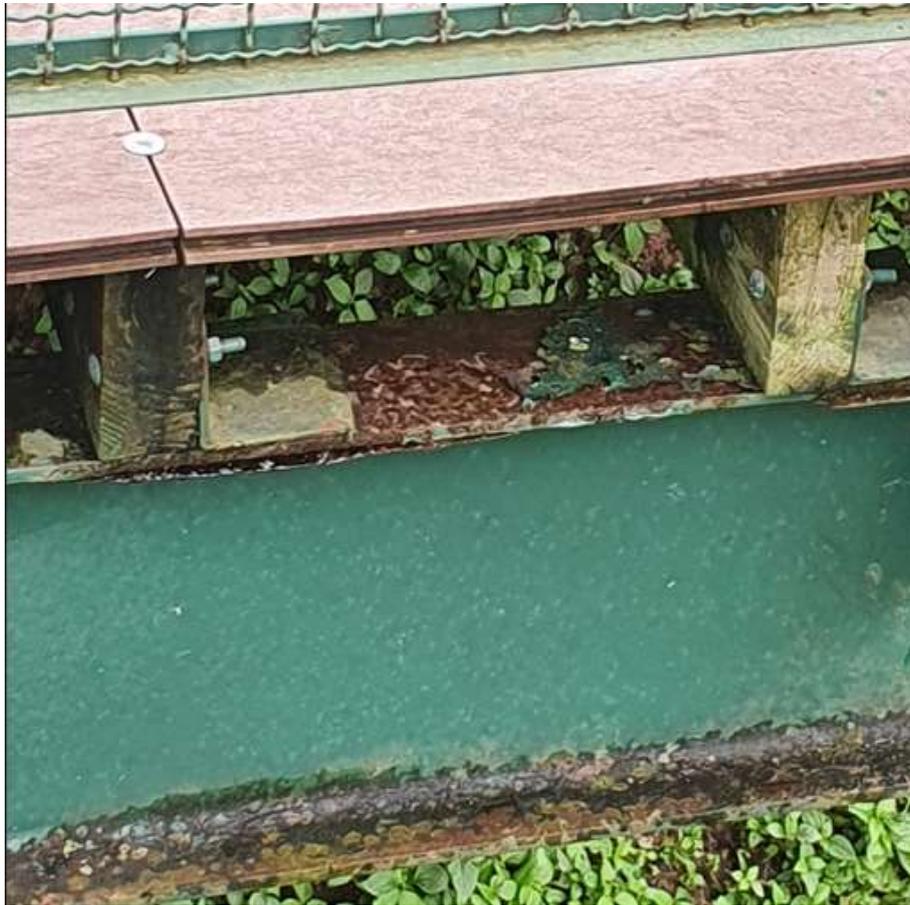
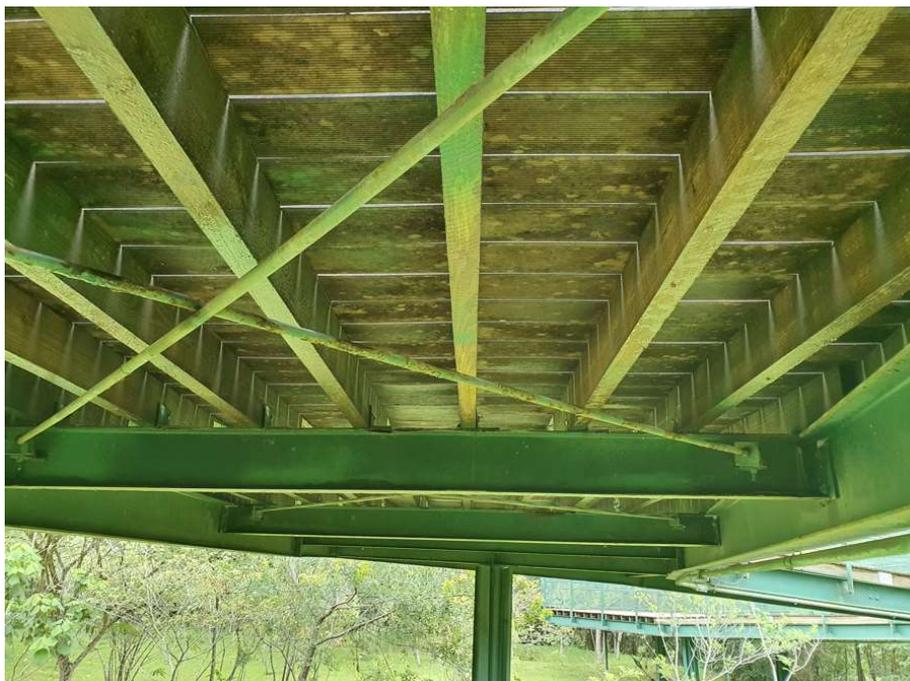
Observamos que todo o material, inclusive memorial de cálculo e ART, além dos projetos executivos, foram desenvolvidos conforme as normas, e a estabilidade do sistema de apoio especificado nesse projeto mostram-se eficazes, uma vez que não temos deformações nos apoios, nem pontos de recalque ou qualquer outro apontamento que demonstre qualquer possibilidade de colapso, ou sequer patologias visíveis.

Notou-se que a estrutura de apoio, sob a passarela, mostra-se íntegra, requerendo apenas a substituição parcial de peças de madeira, de apoio das régua de piso, por deterioração natural de peças desse tipo de material.

Uma vez não havendo cobertura de garantias de execução de serviços, recomenda-se ao **CENTRO PARALIMPICO BRASILEIRO**, a tomada de providências para a substituição imediata das régua de madeira, do piso da passarela, contemplando também uma substituição parcial das vigas de madeira de sustentação dessas régua, a fim de recompor as peças eventualmente danificadas.

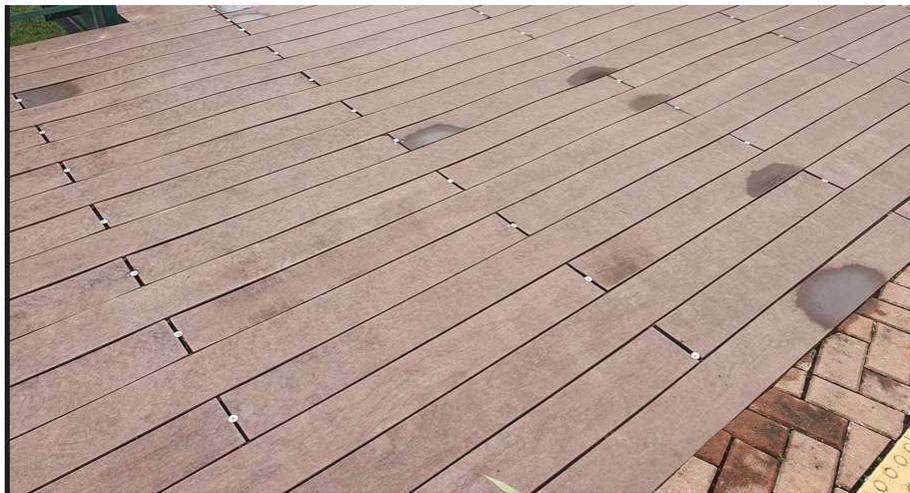
Nesta análise, contamos com os relatos da equipe de manutenção do Centro Paralímpico Brasileiro, que já observam há algum tempo o empenamento das réguas de madeira tratada, e alguns pontos de deterioração do material.

Pontos adicionais de Fixação executados pela equipe de manutenção do CPB

Como medida paliativa, foram acrescentados pontos adicionais de fixação, com a finalidade de garantir a segurança dos usuários da passarela e do Centro de Treinamento.

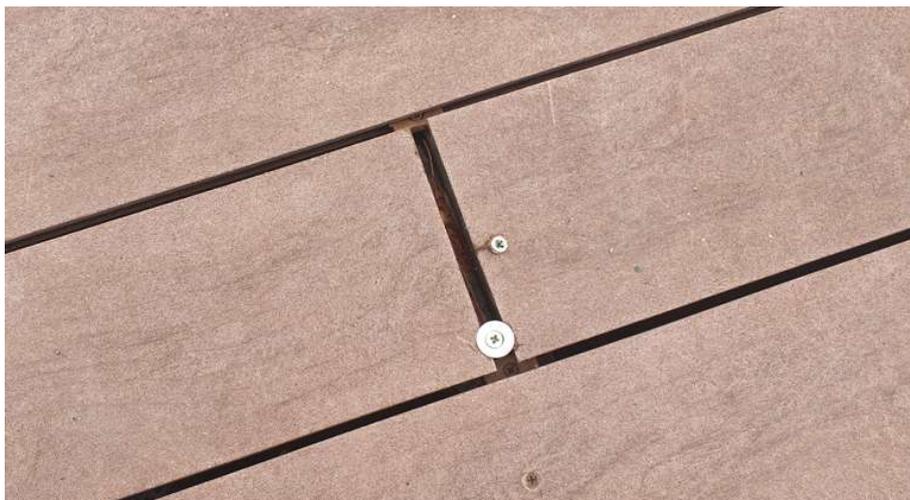
Detalhe do Ponto adicional de Fixação

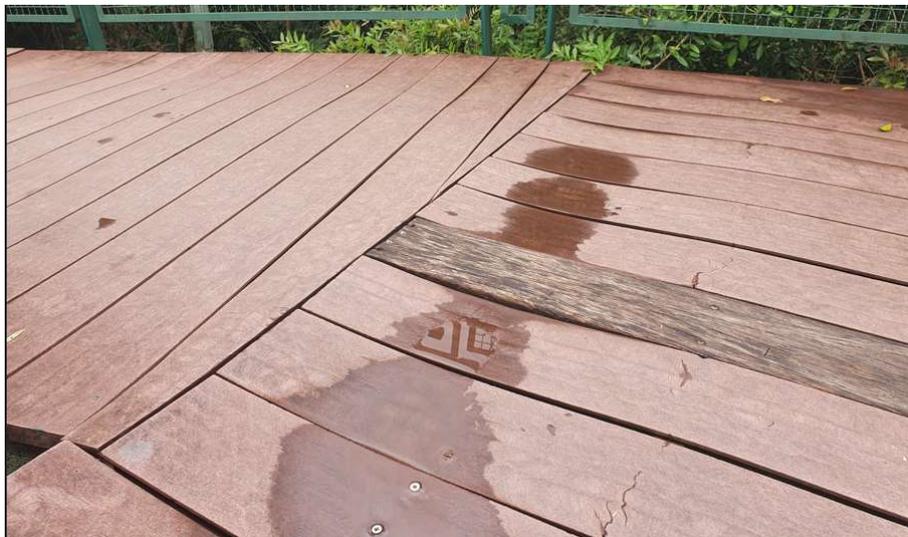
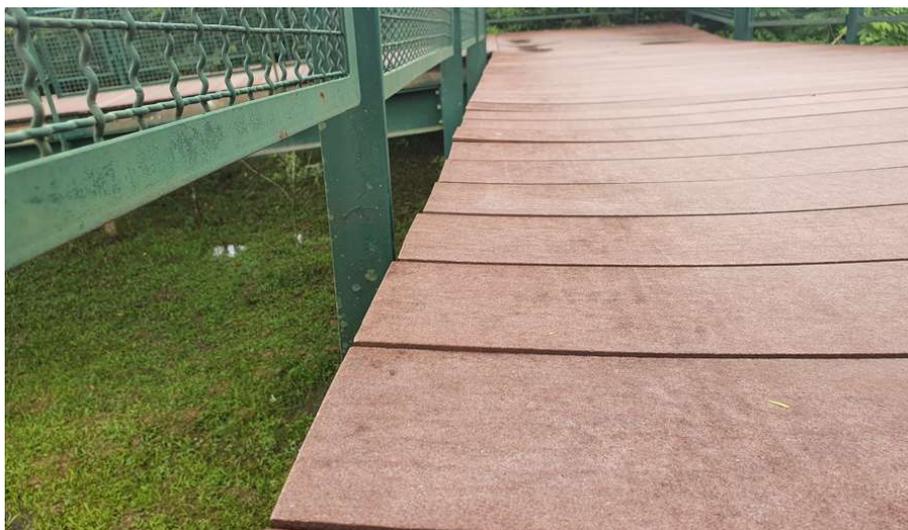
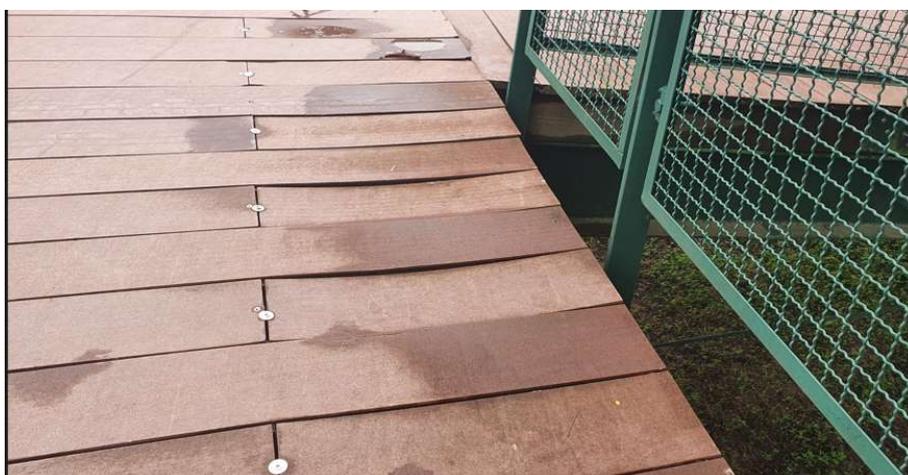
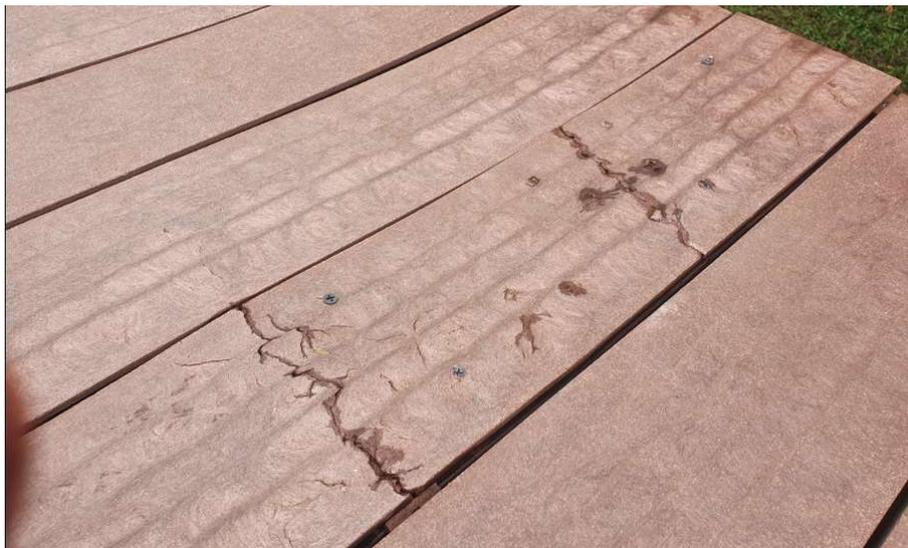
Complementarmente aos relatos da equipe de manutenção, foram vistoriadas todos os segmentos da passarela, em sua extensão, onde foram observados diversos pontos de empenamento, comprometendo a resistência do piso, tendo inclusive alguns pontos já sofridos danos com risco de queda.

Como **ação imediata**, recomendamos a **interdição da passarela**, em função dos riscos de acidentes aos usuários, levando-se em conta principalmente o alto tráfego de pessoas com deficiências físicas, inclusive visuais.

Como forma de evitar novos problemas futuros, e reduzir drasticamente os custos de manutenção da passarela, sugerimos a utilização de régua para deck, em madeira plástica ecológica, apropriados para esse tipo de utilização, com sistema de travamento “macho/fêmea”, que proporcionam acabamento similar e maior durabilidade e resistência, tendo como contraponto um maior índice de aquecimento do material sob o sol, mas que não se traduz em um problema já que não se trata de área de circulação de pessoas sem calçados adequados.

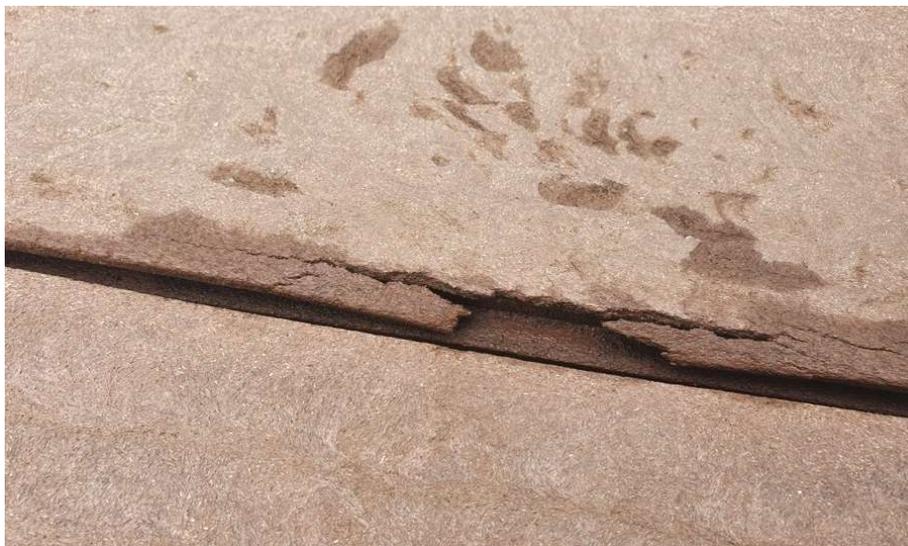
Também foi observada em uma pequena amostra, deterioração do material com a sua decomposição parcial, embora este não tenha sido um ponto de preocupação, sendo considerado apenas como o provável início de um processo de cuidados adicionais na manutenção do material.

Ainda que não traga grandes riscos quanto à segurança da passarela e de seus usuários, mostra que a madeira utilizada não apresenta a durabilidade desejada.
