## RELATÓRIO DE ANÁLISE TÉCNICA

Amostra de Guarda-Corpo (Estacionamento do Residencial Próximo casinha E19) e Gradil com corrimão duplo (Presidência)

Objeto avaliado: Amostra de guarda-corpo e corrimão

Solicitante: Dep. Segurança do Trabalho – Comitê Paralímpico Brasileiro

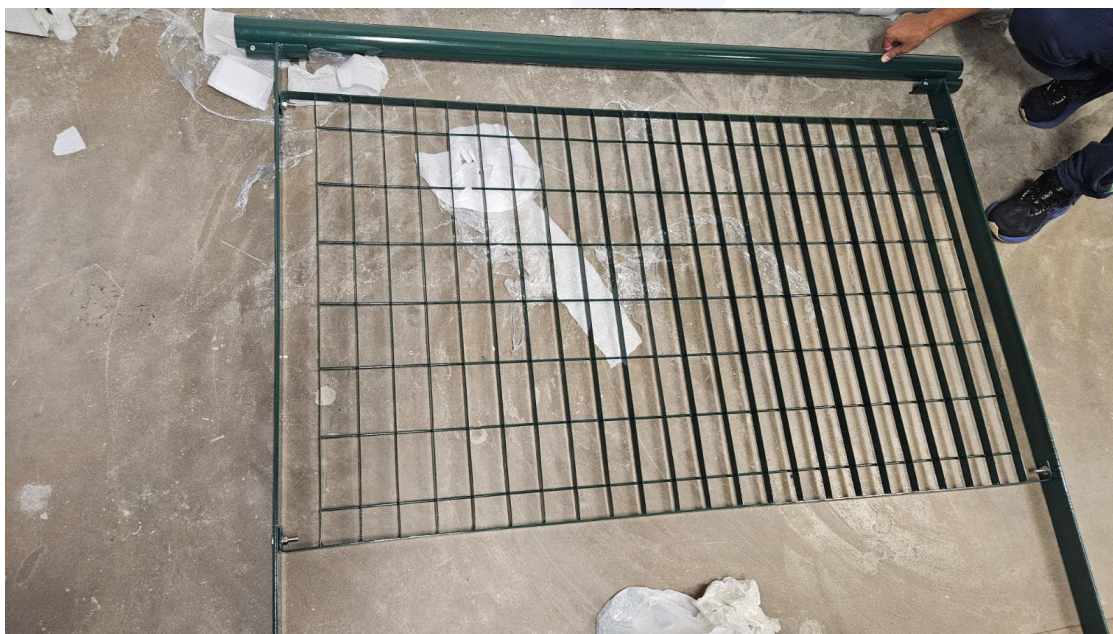
Foto 01: Montagem Parcial guarda corpo do Estacionamento do Residencial Próximo Casinha E19;

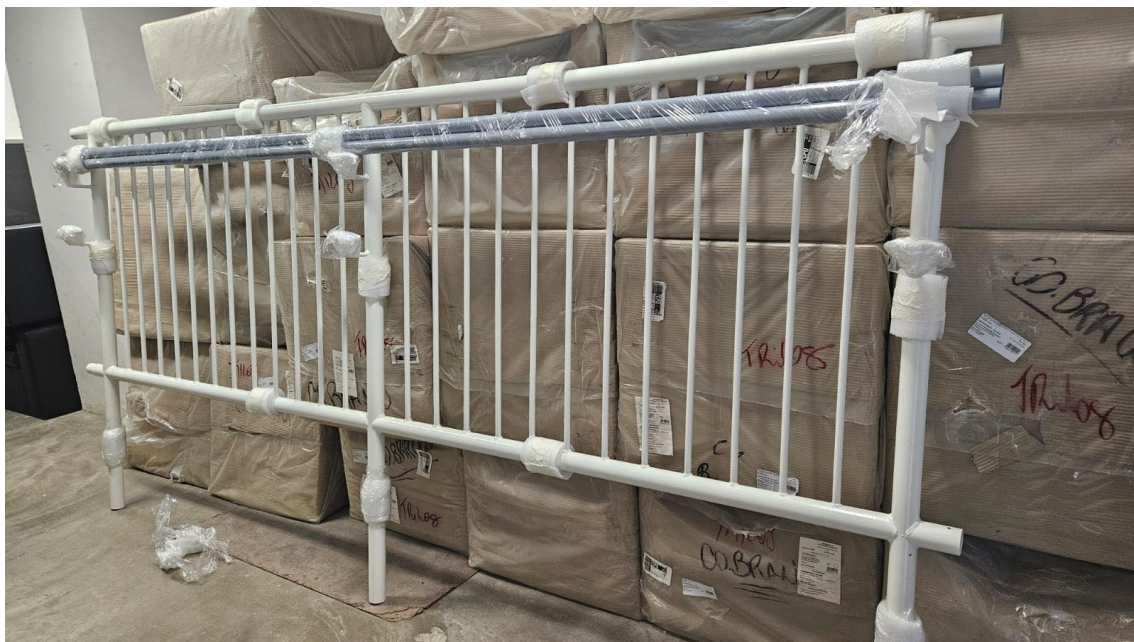
Foto 02: Montagem Parcial gradil com corrimão duplo (Presidência)

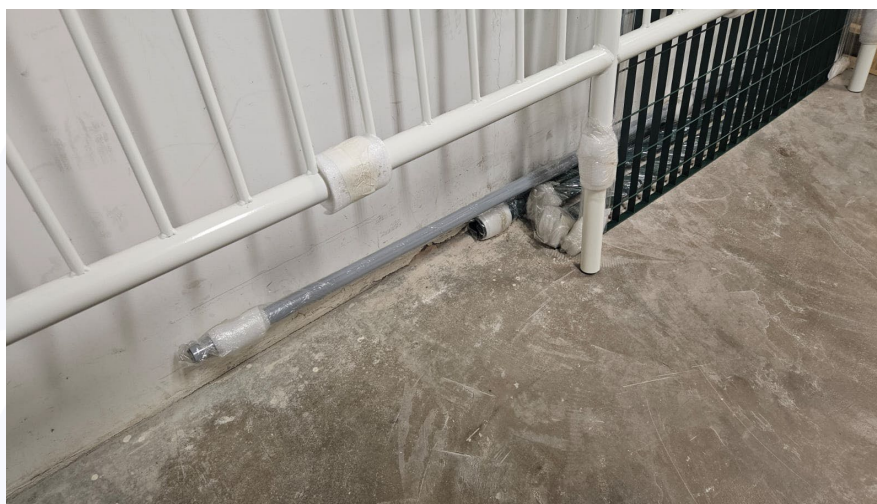
A amostra foi recebida desmontada, com parte das peças protegidas por embalagem plástica de transporte (figura 01). Foram realizados registros fotográficos gerais, registros de detalhes de montagem/acabamento e registros de medição.

*Foto 70 - Visão geral da amostra de guarda-corpo recebida-*

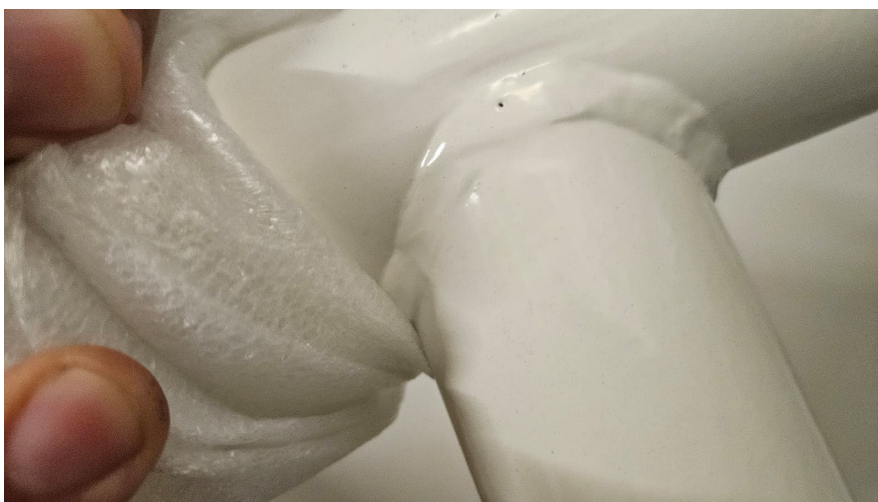
Nos pontos de solda entre os montantes e as travessas verticais, verifica-se acabamento irregular, com a solda permanecendo aparente e sem o lixamento e nivelamento necessários para uniformizar as peças. Para o padrão esperado, as junções devem apresentar superfície regular, lisa e contínua, sem rebarbas, respingos, porosidades aparentes, crateras, mordeduras, trincas, descontinuidades ou marcas excessivas de esmerilhamento.

*Foto 7 1 ◀ Detalhe do acabamento da solda entre montante e travessa–*

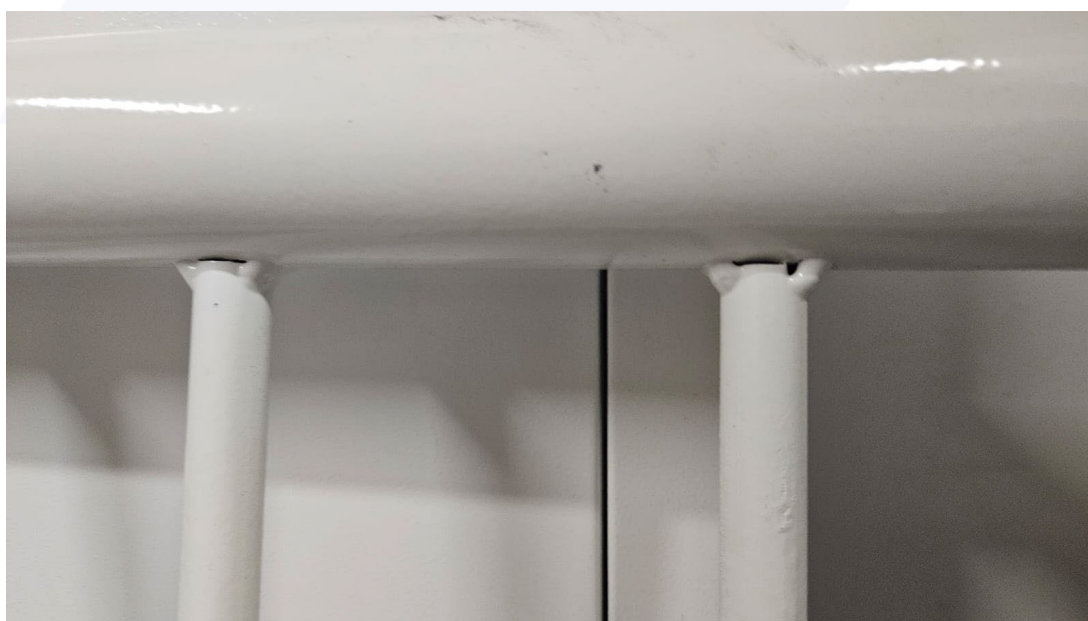
*Foto 7 2 ◀ Detalhe do acabamento da solda entre montante e travessa–*

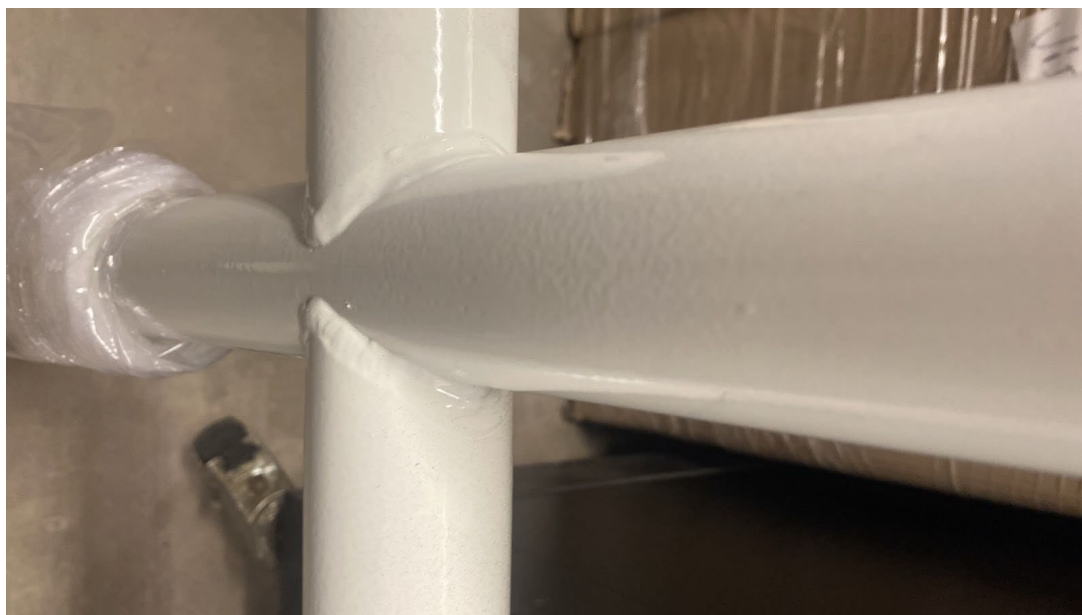
*Foto 7 3 - Detalhe do acabamento da solda entre montante e travessa-*

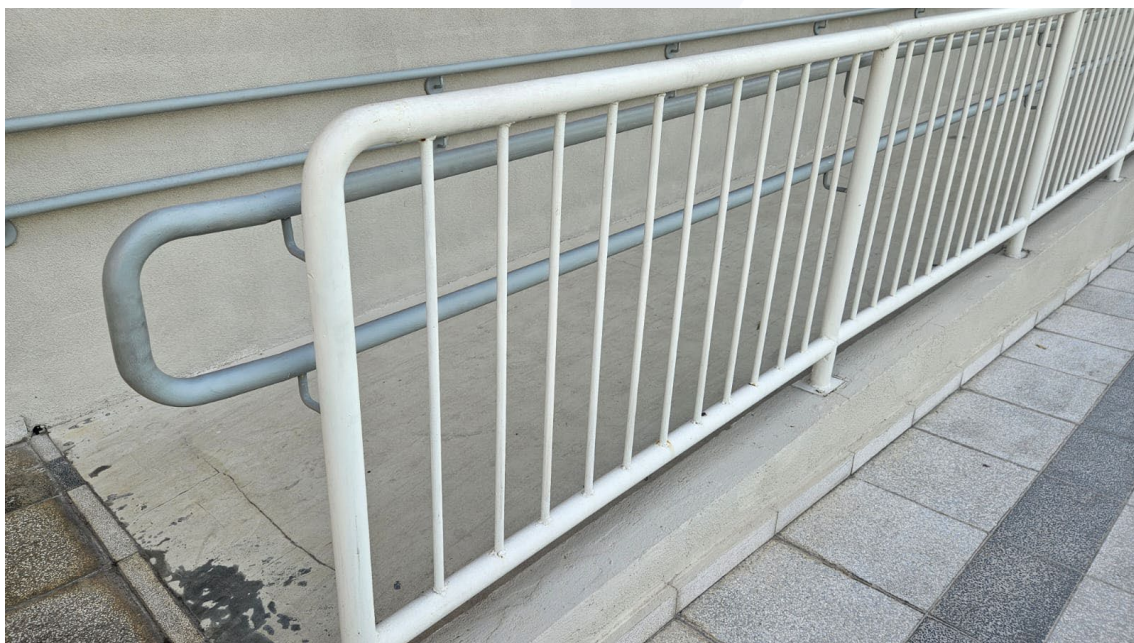
A amostra foi recebida com pintura de acabamento brilhante. O padrão adotado pelo CPB para este tipo de elemento é o acabamento acetinado (fosco).

Foto 07 – vista de gradil com corrimão duplo existente – detalhe cor acetinada

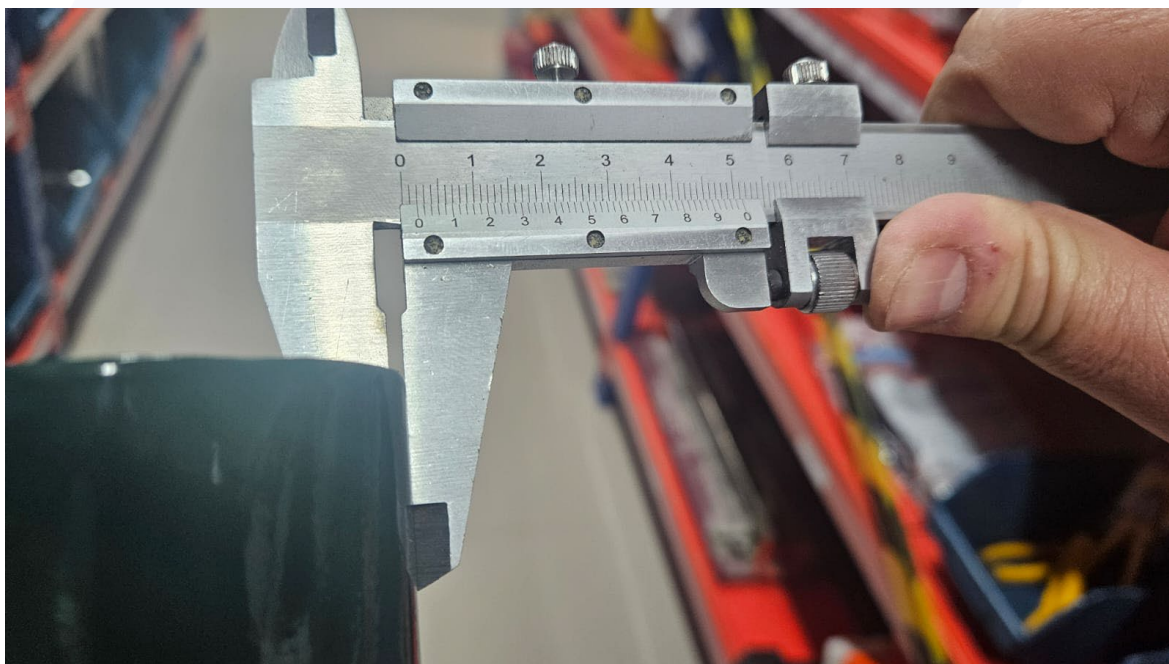
Foram realizados registros fotográficos de conferência dimensional com paquímetro. As imagens demonstram a utilização do instrumento para verificação pontual das dimensões das peças, devendo os resultados ser confrontados com as dimensões previstas no projeto/detalhamento aprovado. Foi verificado as seguintes dimensões: Tubo de diâmetro de 2" (63 mm) do guarda corpo na cor verde e espessura 1.8mm

*Foto 7.5 - Conferência dimensional pontual com paquímetro-*

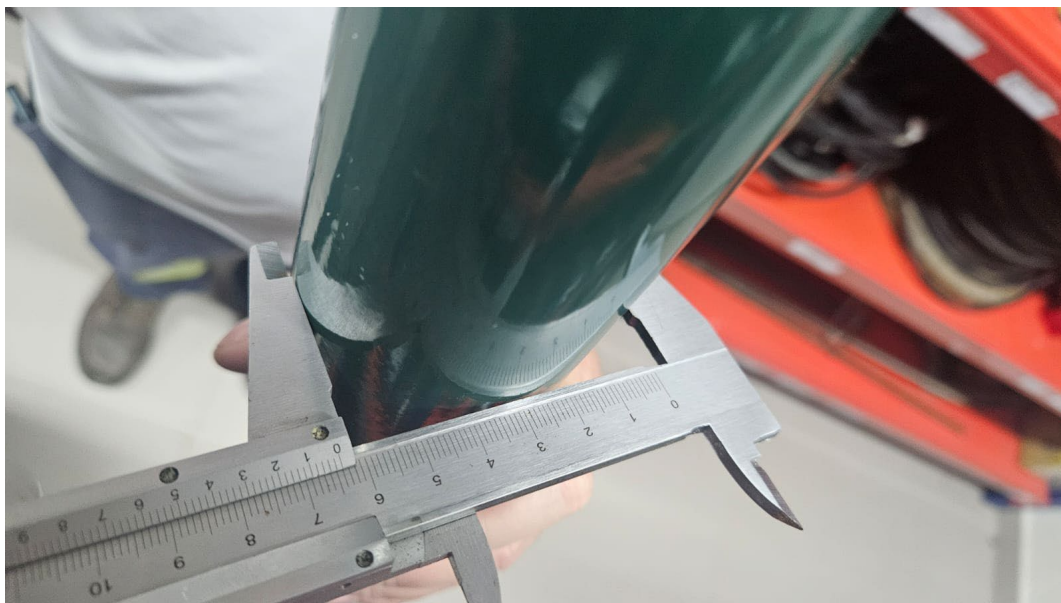
*Foto 7 6 - Registro de medição da seção da peça com paquímetro -  
Nota} demais peças não foi feita a conferência -*

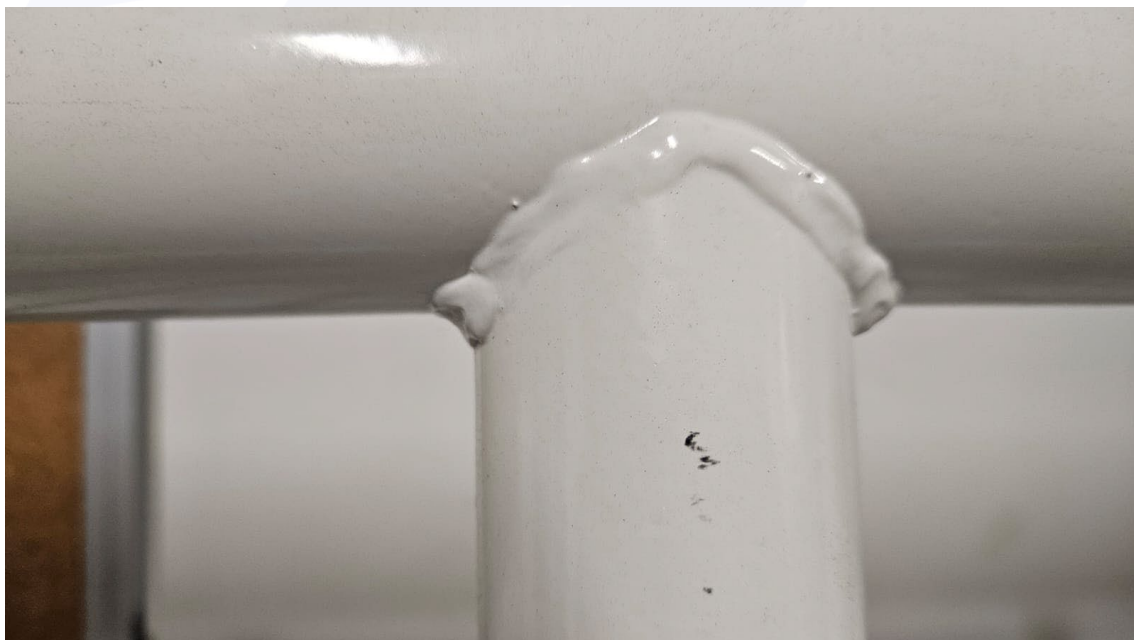
Análise da imagem: O cordão de solda apresenta um relevo muito saltado, irregularidades nas bordas e pequenos pontos pretos de

contaminação/porosidade abaixo da junção. Para um gradil de aço galvanizado de alto padrão, esse acabamento precisa ser refinado antes da pintura eletrostática a pó, pois a tinta em pó tende a destacar imperfeições estruturais brutas.

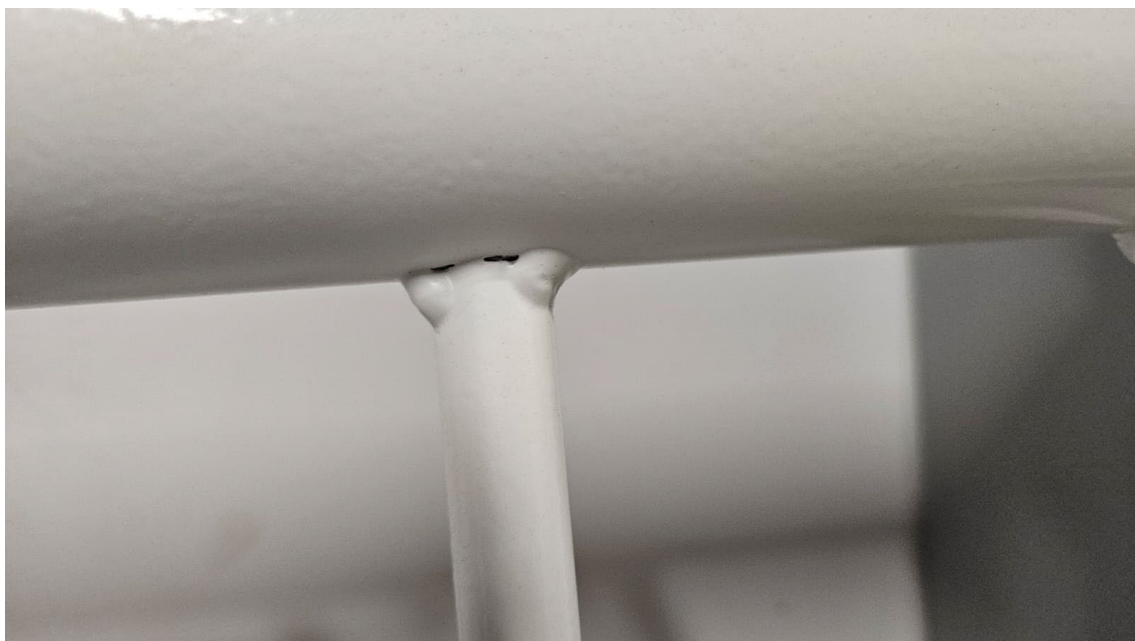
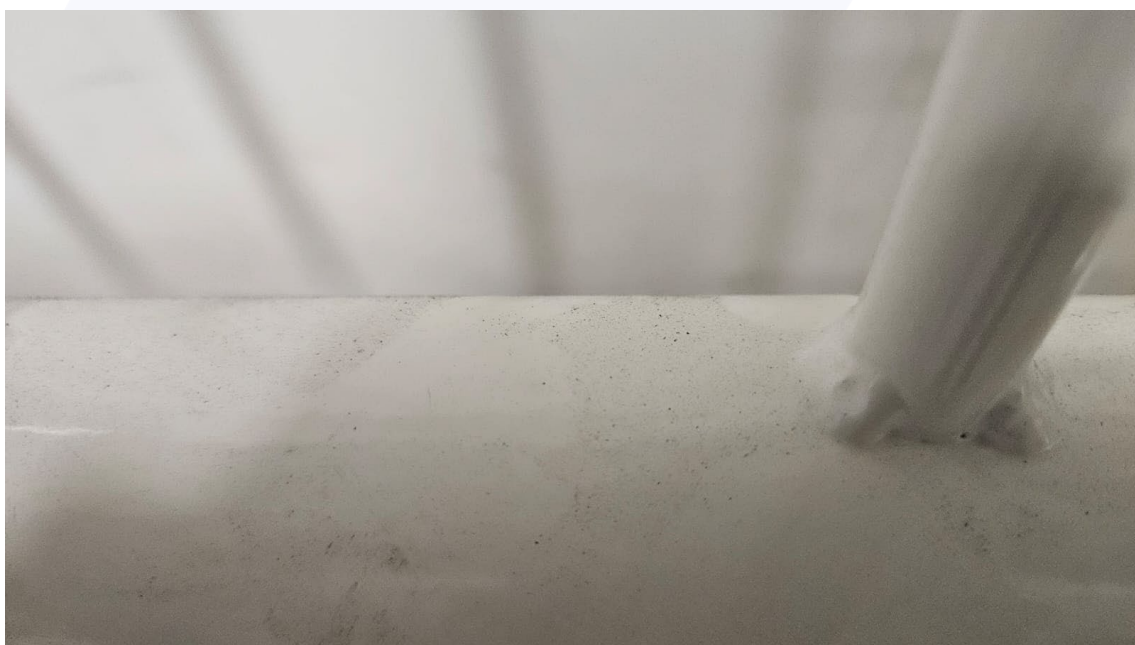
A análise destas imagens mostra uma junção mais fina, mas que apresenta pontos pretos vazios (frestas/poros) bem na linha de união

entre o gradil vertical e o tubo horizontal. Na pintura eletrostática a pó, a tinta não consegue penetrar ou cobrir perfeitamente essas frestas devido ao efeito da Gaiola de Faraday (o pó é repelido em cavidades profundas), deixando o aço galvanizado exposto à oxidação.

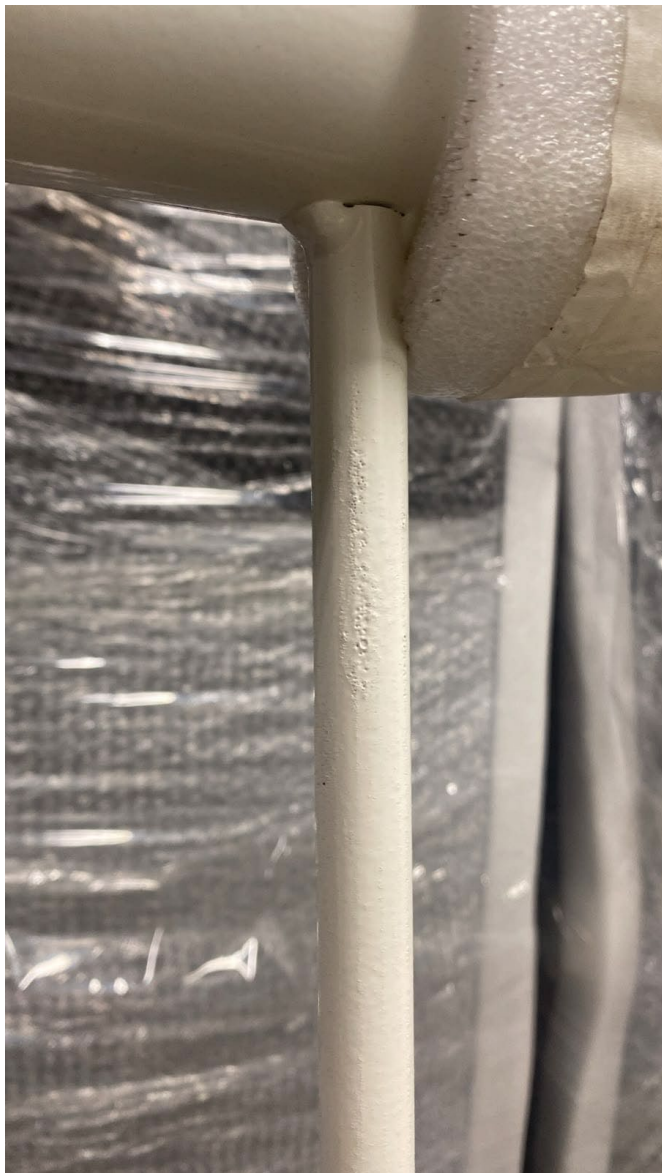
Análise desta nova imagem revela dois problemas críticos na superfície: uma área com acabamento extremamente rugoso/poroso na barra vertical e um cordão de solda na junção vertical que apresenta excesso de deposição (calombo) e textura irregular. A pintura eletrostática a pó branca expõe drasticamente esses defeitos devido ao reflexo da luz, comprometendo o padrão estético e a proteção da peça.

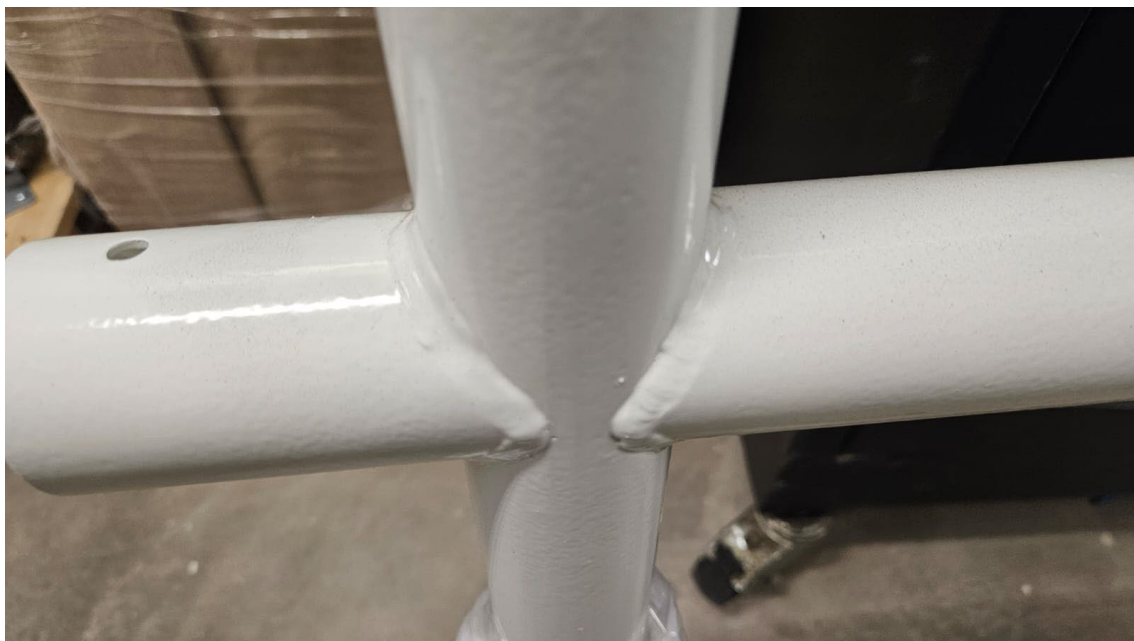
Esta nova imagem mostra um avanço: os poros pretos anteriores foram eliminados e a tinta cobriu a junção, mas a solda ainda apresenta um relevo grosseiro, bordas irregulares (respingos cobertos) e falta de fusão visual estática. Para um acabamento industrial ou residencial de alto padrão, a tinta eletrostática branca acentua essas imperfeições devido ao reflexo da luz.
