## **RELATÓRIO DE ANÁLISE TÉCNICA**

**Amostra de Guarda-Corpo (Estacionamento do Residencial Próximo casinha E19) e Gradil com corrimão duplo (Presidência)**

**Objeto avaliado:** Amostra de guarda-corpo e corrimão

**Solicitante:** Dep. Segurança do Trabalho – Comitê Paralímpico Brasileiro

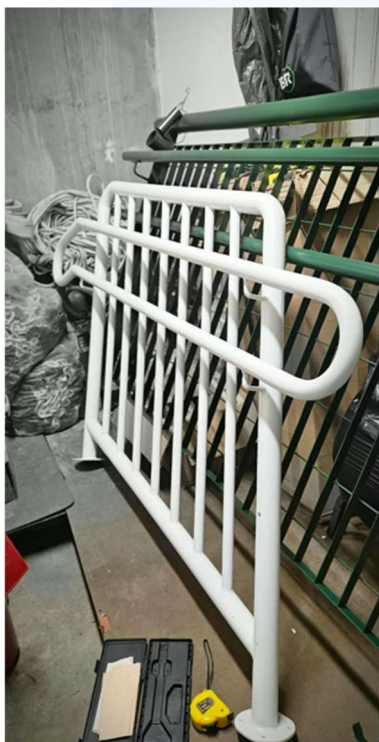
Foto 02: Montagem Parcial gradil com corrimão duplo (Presidência)

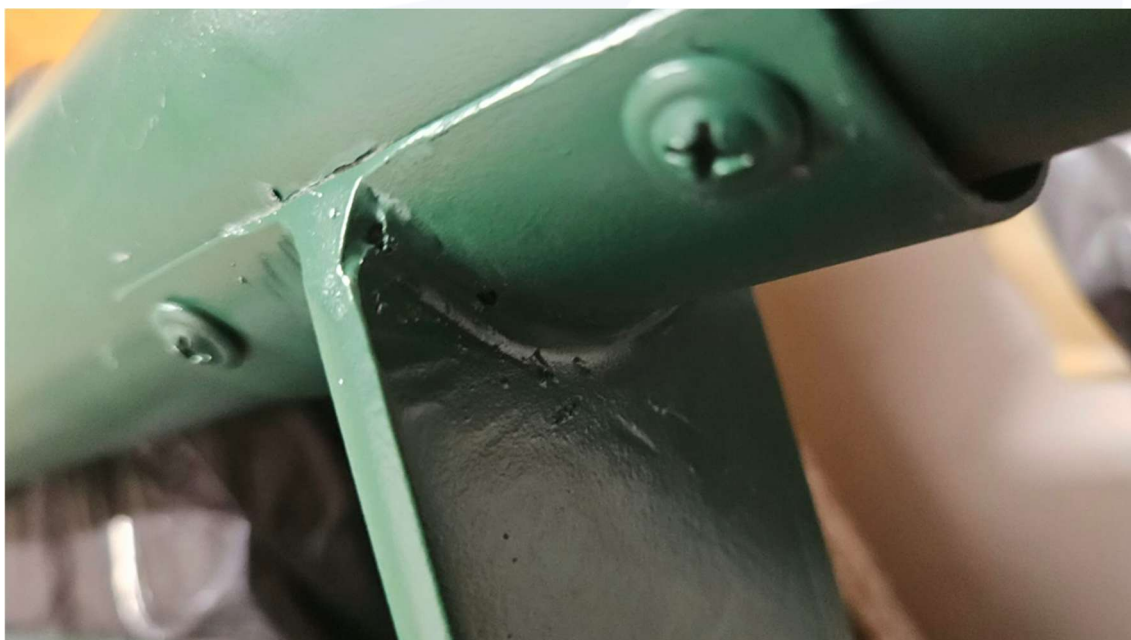
Nos pontos de solda entre os montantes e as travessas verticais , verifica-se acabamento regular, com pequeno ponto de falha na continuidade da solda, faz-se o lixamento e nivelamento necessário atentar para uniformizar as peças. Para o padrão esperado, as junções devem apresentar superfície regular, lisa e contínua, sem rebarbas, respingos, porosidades aparentes, crateras, mordeduras, trincas, descontinuidades ou marcas excessivas de esmerilhamento.

*Foto 04 – Detalhe do acabamento da solda entre montante e suporte de fixação da travessa(tubo horizontal)*

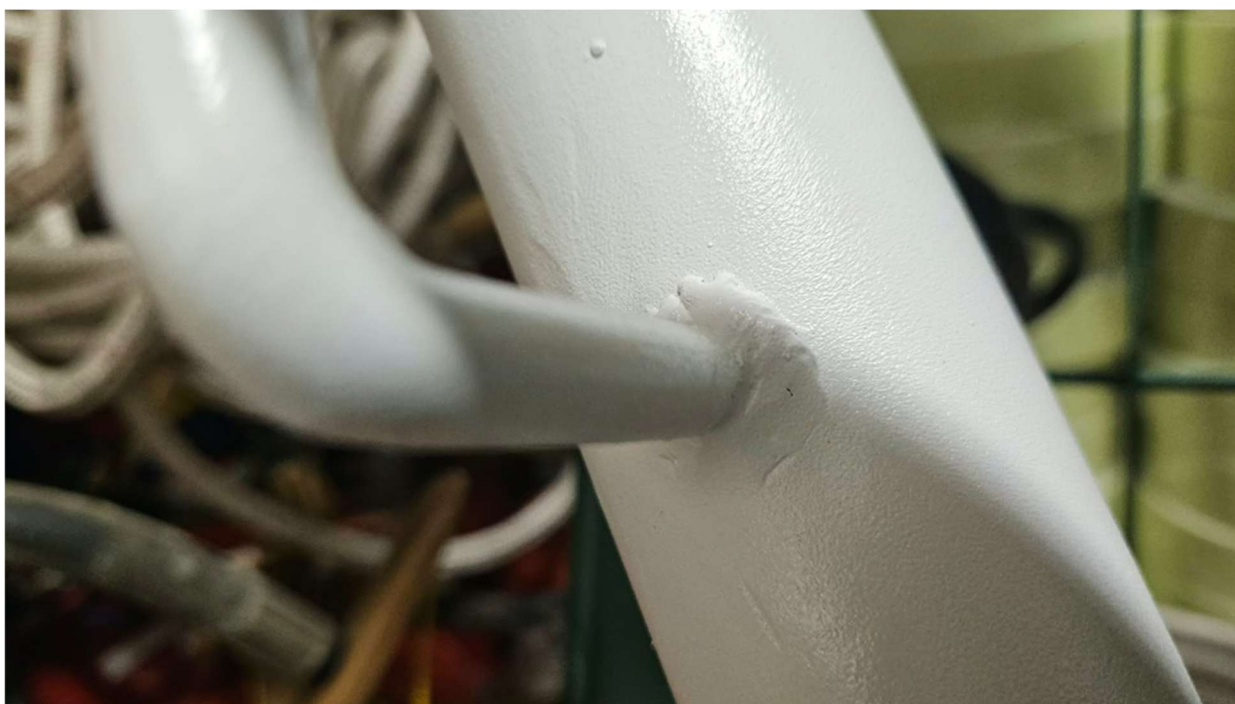
*Foto 05 – Detalhe do acabamento da solda entre montante vertical e suporte de fixação do corrimão duplo.*

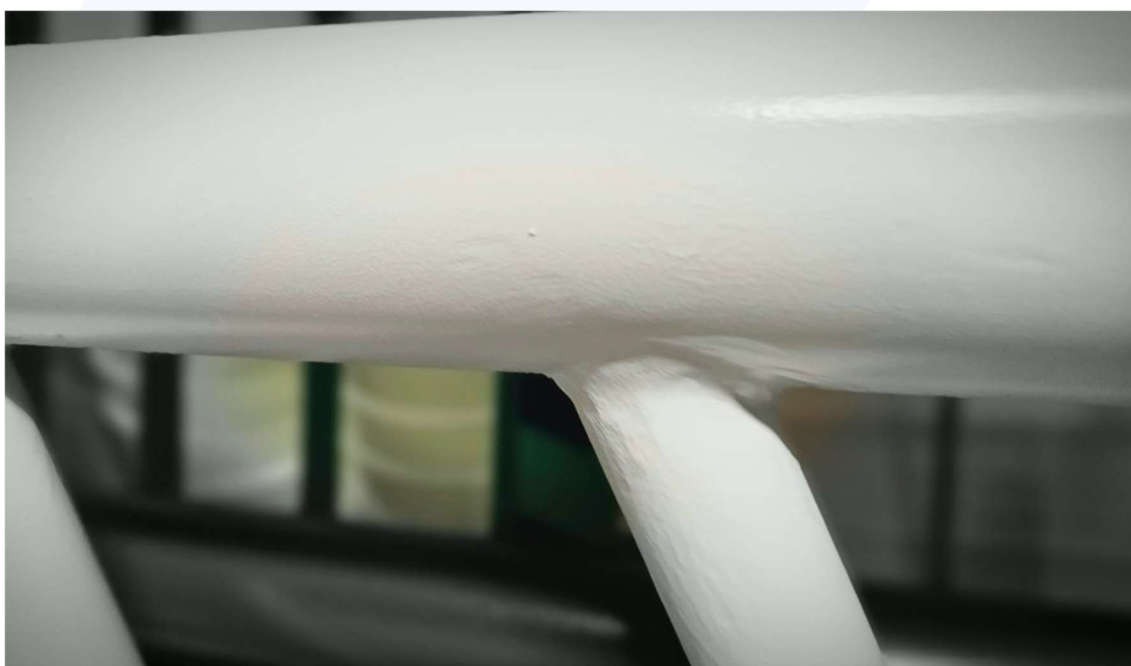
*Foto 06 – Detalhe do acabamento da solda entre hastes verticais e barra horizontal.*

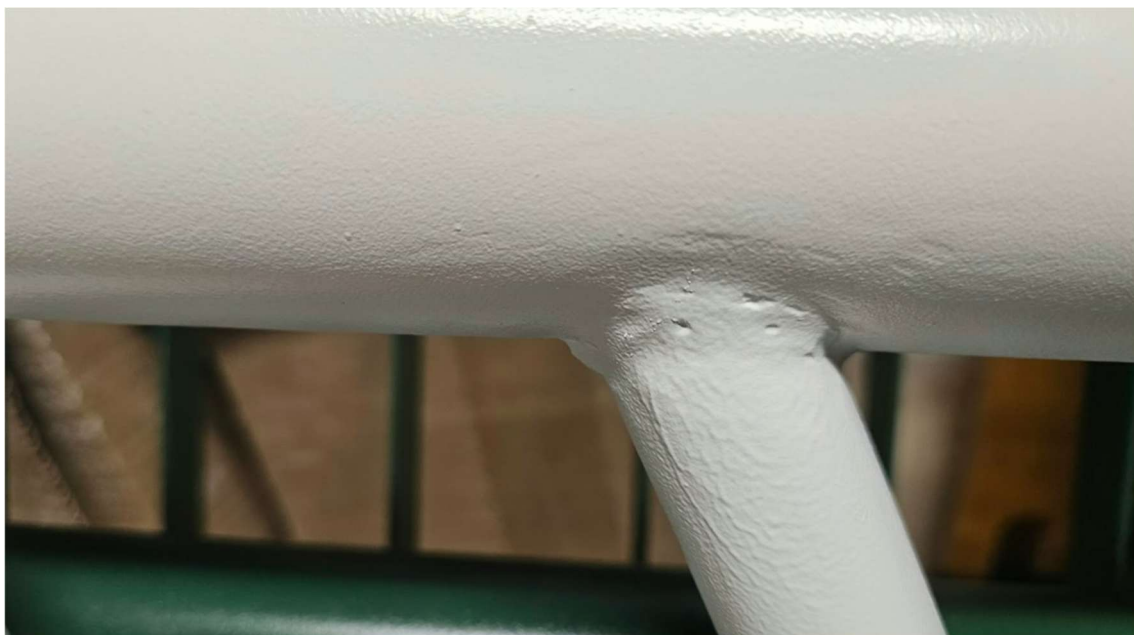
*Foto 07 – Detalhe do acabamento da solda entre hastes verticais e barra horizontal.( ATENTAR A REGULARIDADE PARA NÃO DEIXAR FUROS NO ARREMATE )*

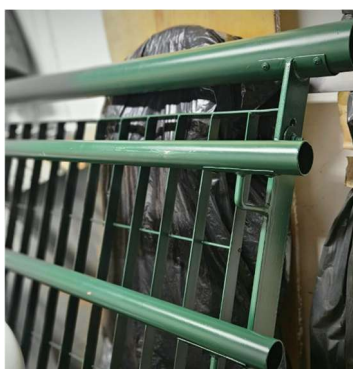
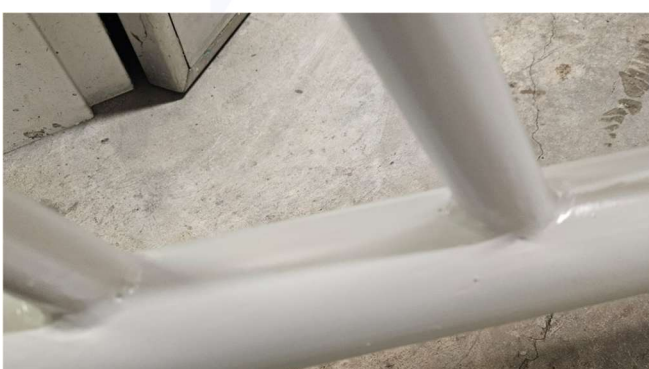
A amostra foi recebida com pintura de acabamento acetinado. Cumprindo o padrão adotado pelo CPB para este tipo de elemento é o acabamento acetinado (fosco). No entanto a cor verde não corresponde ao gradil instalado onde será continuidade. Sugestão checar com mostruário metálico no local. No gradil com corrimão duplo – cor branca com no gradil e cinza no corrimão duplo. – Amostra não obedeceu essa especificação de contraste.

Foto 07 – vista de gradil com corrimão duplo existente na cor verde – detalhe cor acetinada (Nota: O padrão existente hoje não apresenta corrimão duplo, No futuro na ampliação da calçada isso será solicitado na adequação de todos os gradis que serão relocados - modelo mostra que é possível essa solicitação futura – avaliar se neste trecho pode ser executado como amostra)

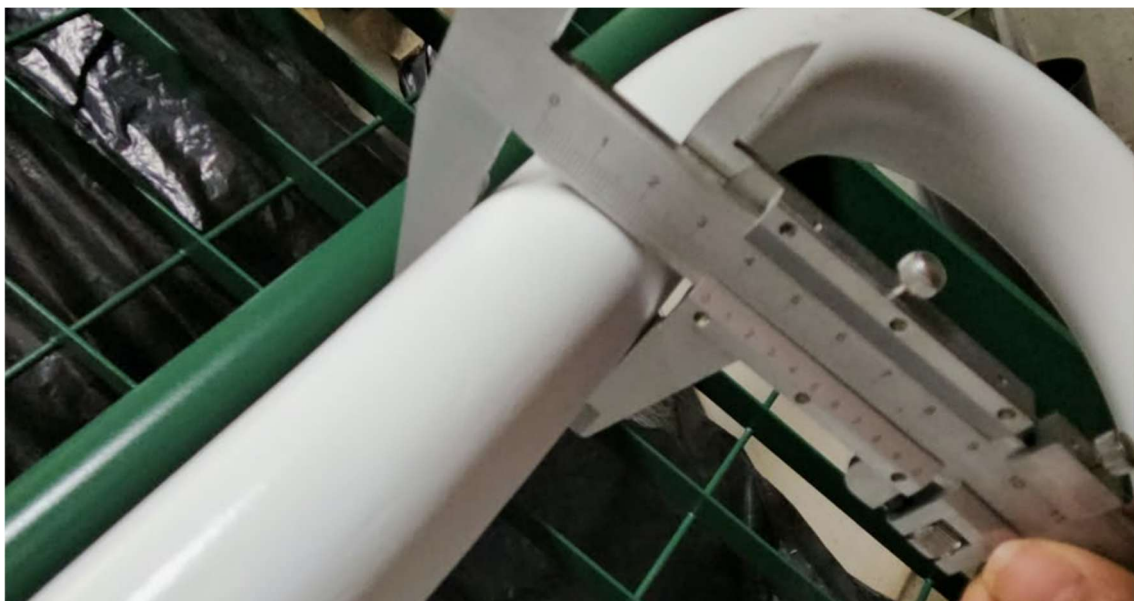
Foram realizados registros fotográficos de conferência dimensional com paquímetro. As imagens demonstram a utilização do instrumento para verificação pontual das dimensões das peças, devendo os resultados ser confrontados com as dimensões previstas no projeto/detalhamento aprovado. Foi verificado as seguintes dimensões: Tubo de diâmetro de 2" (63 mm) do guarda corpo na cor verde e não foi medida a espessura. E no gradil com corrimão duplo: o tubo do corrimão de diâmetro de 1 3/8" (aprox. 35mm).

Foto 08 – Conferência dimensional pontual com paquímetro.

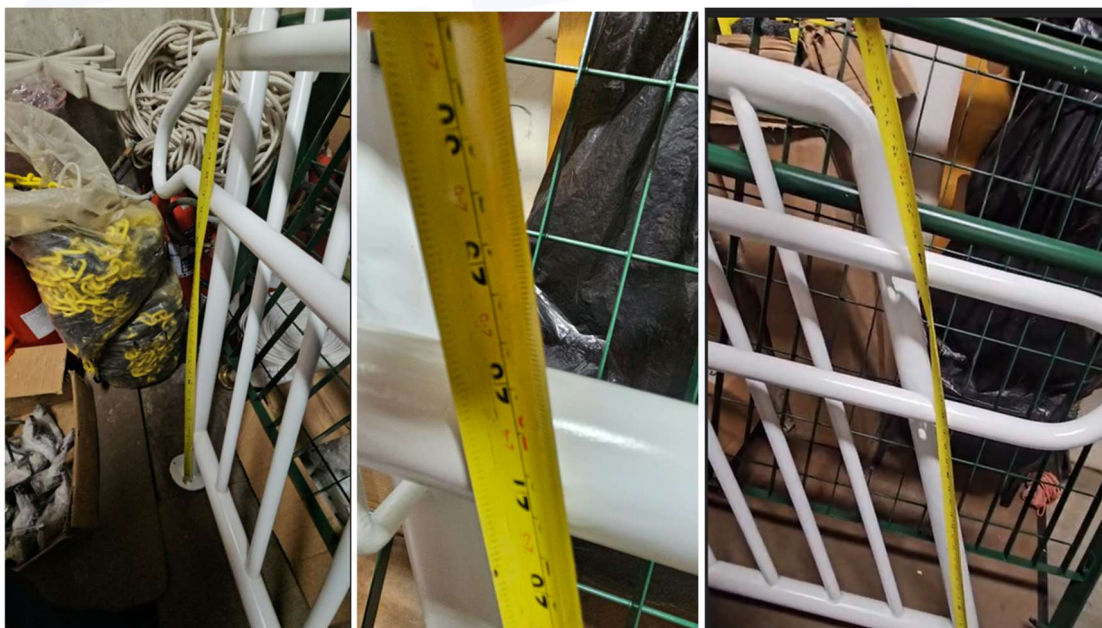
Foto 09 – Registro de medição da altura do posicionamento do corrimão de duas alturas. **(ATENTAR QUE NA PARTE INFERIOR DO CORRIMÃO DUPLO A ALTURA É DE 70 CM E NA PARTE SUPERIOR DO CORRIMÃO DUPLO A ALTURA É DE 92 CM E ALTURA TOTAL EM RELAÇÃO AO PISO ACABADO 110 CM CONFORME A NBR 9050)**

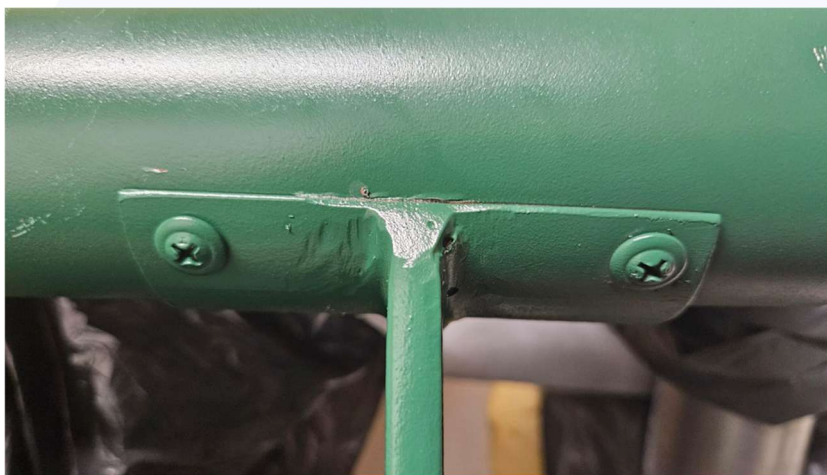
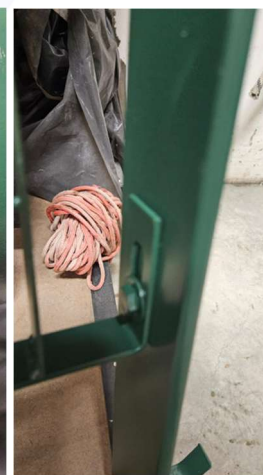
Foto 14 DETALHE SUPORTE DE APOIO E FIXAÇÃO Foto 15 VISTA  
FIXAÇÃO MÓDULO

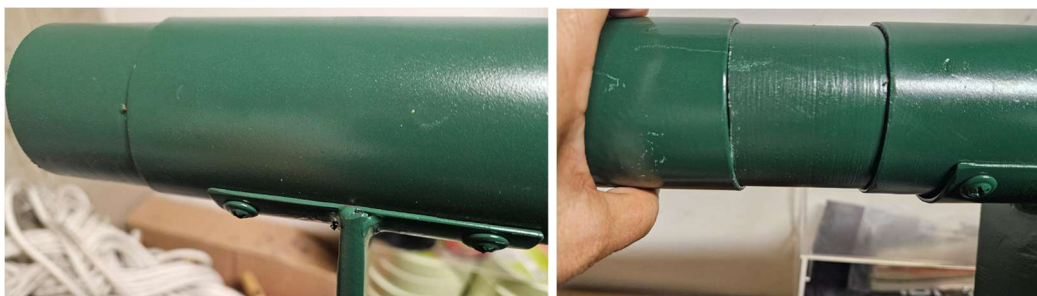
Foto 16 E 17 DETALHE ENCAIXE NAS JUNÇÕES

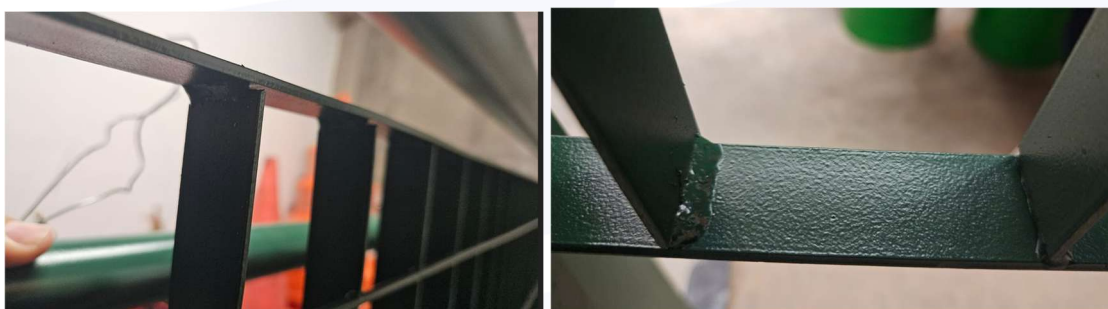
Foto 18 E 19 DETALHE FIXAÇÃO HASTES CHATAS DO GRADIL MODULAR ( **ATENTAR CONTINUIDADE DE PONTOS DE SOLDA SUPERIOR E INFERIOR DE 1 LADO SÓ – CONTINUIDADE E NÃO DIXAR FRESTAS QUE PODEM SE RISCO PARA OS USUÁRIOS DEFICIENTES VISUAIS**)

Sempre atentar a continuidade das soldas e acabamento das mesmas para não ocasionar riscos aos usuários, principalmente aos deficientes visuais, que se utilizam de contato tátil.

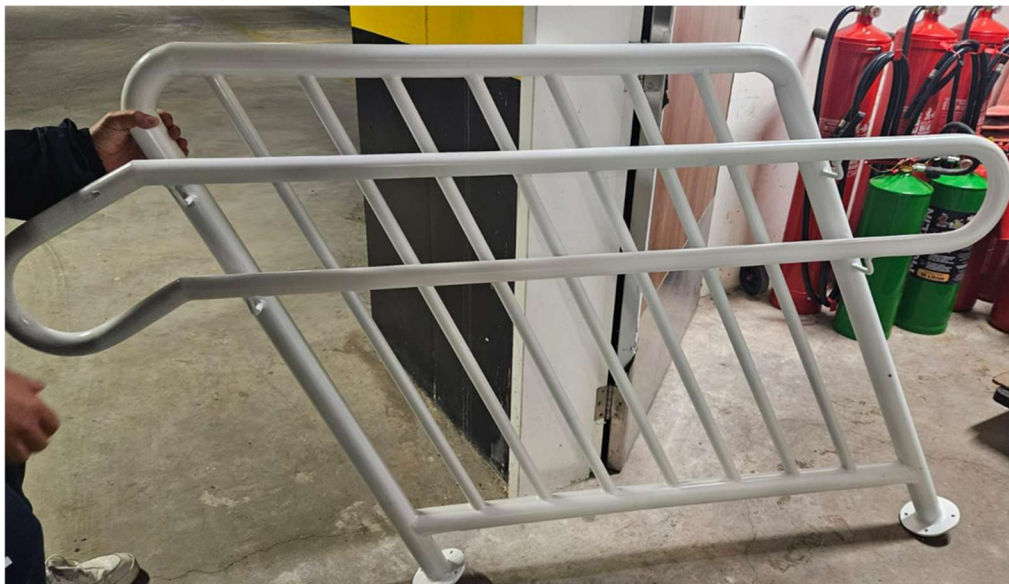
Foto 20 – Vista Geral do gradil corrimão duplo com tubos verticais (amostra vai ser instalada na calçada acompanhando a inclinação da rua). **ATENTAR ALTURA do tubo inferior do corrimão duplo na parte superior 70 cm , no tubo superior na parte superior 92 cm, prolongamento inclinado quando necessário 30 cm e altura total 110 CM.**

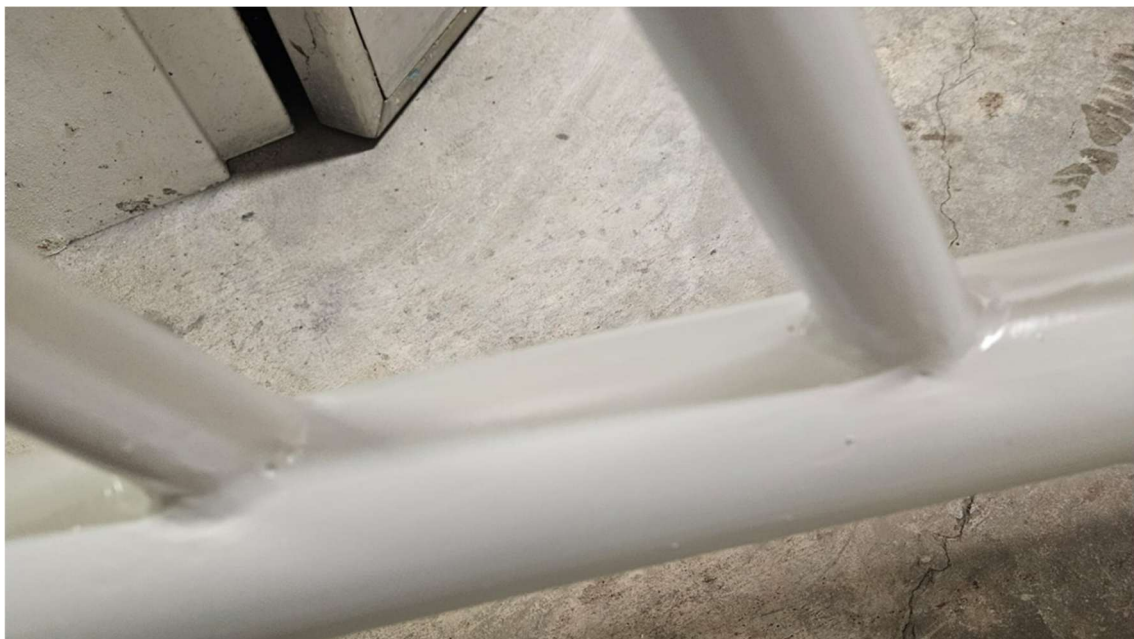
*Foto 22 – Detalhe do arremate de solda nos pontos de fixação das hastes tubulares verticais gradil.*

Sempre atentar a continuidade das soldas e acabamento das mesmas para não ocasionar riscos aos usuários, principalmente aos deficientes visuais, que se utilizam de contato tátil.

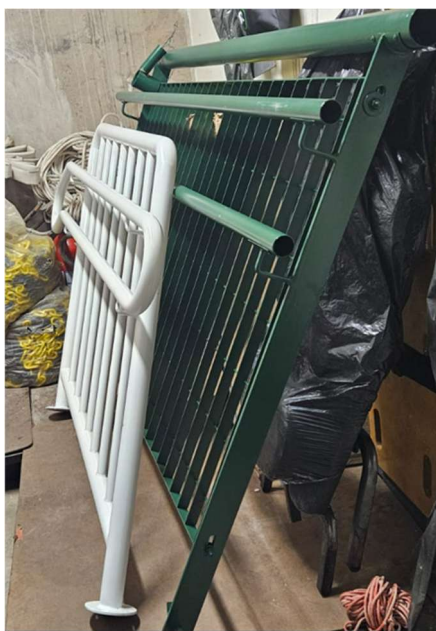
*Foto 23 – Detalhe corrimão – duplo – ajustar cor cinza – contraste*

Nota: Apresentou corrimão duplo no gradil ajustar somente a cor cinza de contraste.
